## Pooperační vyšetření CBCT v případě komplikací po vyšetření MR

### KAZUISTIKA

Tato kazuistika popisuje dva klinické případy s pacienty po zavedení kochleárního implantátu s komplikacemi v procesorové části implantátu po provedení vyšetření jiné části těla magnetickou rezonancí (MRI).

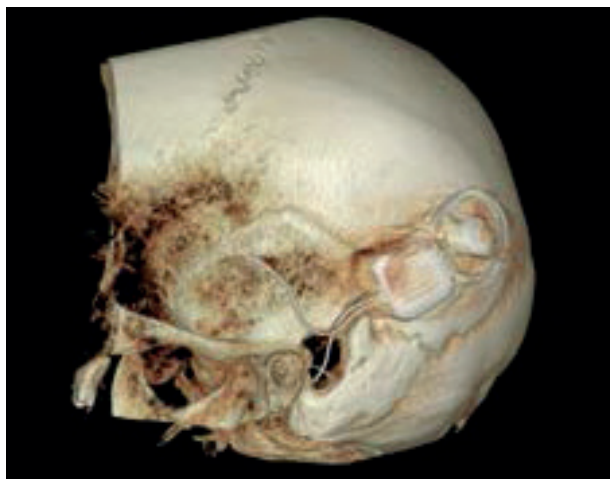
**Obr. 5** 3D rekonstrukce pacienta č. 2.

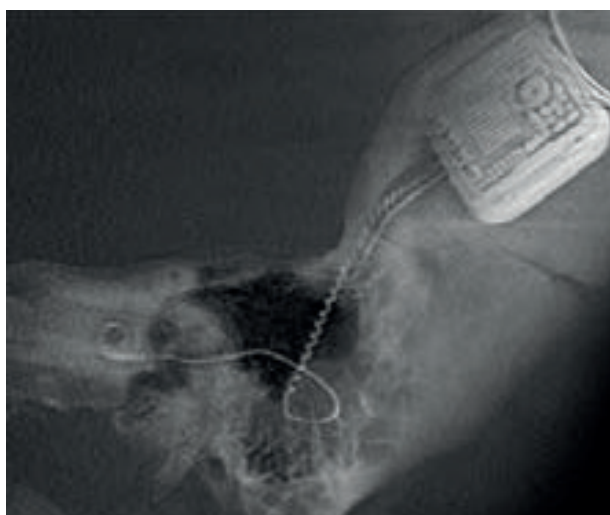
**Obr. 6** Sagitální MIP obrázek implantátu pacienta č. 2.
